<i>Servizio Assistenza Clienti</i>	Numero	Anno
All'Attenzione di : Ricambista – Officina – Agente – Service Manager	0187	2016

SOSTITUZIONE DELLA TURBINA RIF: 5431-970-0000 / -0002 SMART CDI

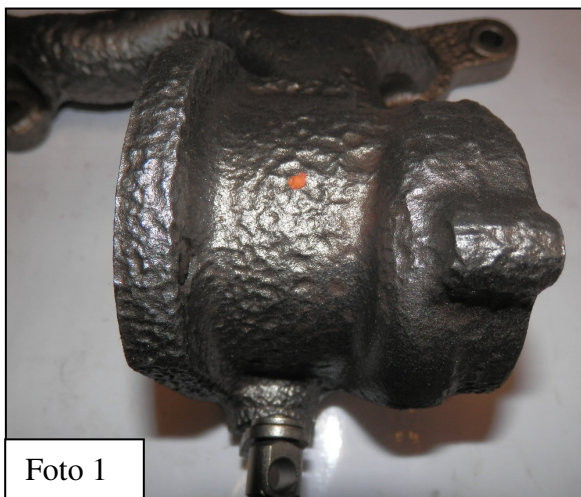
Foto 1

La turbina in oggetto è installata su veicoli Smart 800cc CDI 41CV. In tali vetture i collettori di scarico presentano un aspetto superficiale ruvido e irregolare. (Foto1 e Foto 2)

Si informa che tutti gli elementi sia interni che esterni della turbina in questione hanno superato un esauriente controllo di qualità e che nessuno di essi presenta alcun tipo di anomalia ai fini del funzionamento: si tratta esclusivamente di una questione estetica e non funzionale. Pertanto è possibile montare la turbina in tutta sicurezza.

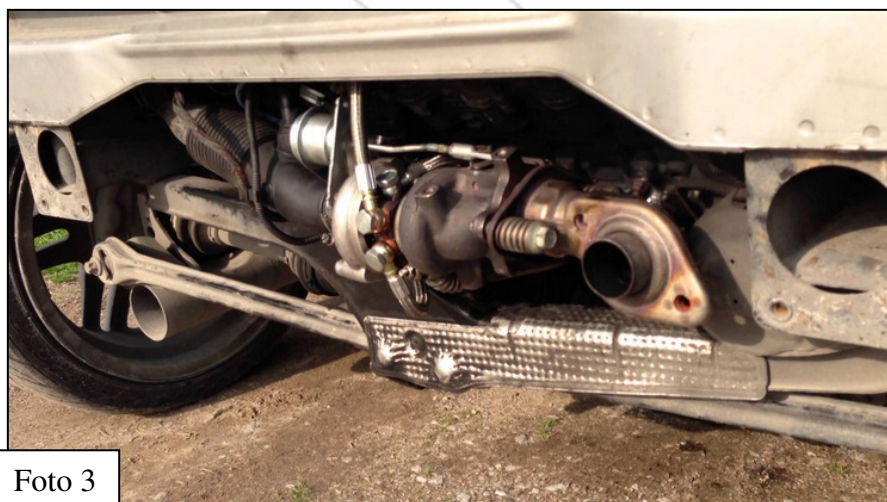
Foto 3

Questo è causato dalla posizione del motore che è installato sul telaio del veicolo e dalla posizione di esercizio della turbina che è facilmente esposta al contatto con agenti quali acqua, pioggia acida, ecc. Inoltre, l'ambiente salino delle zone costiere o l'utilizzo di sale sulle strade nella stagione invernale, finiscono per aggravare il problema e peggiorare l'aspetto superficiale. (Foto 3)
