ECCESSIVA PRESENZA DI OLIO NELLE CHIOCCIOLE DEL TURBOCOMPRESSORE DEI MOTORI VW, SKODA, SEAT, AUDI... EQUIPAGGIATI CON INIETTORI POMPA

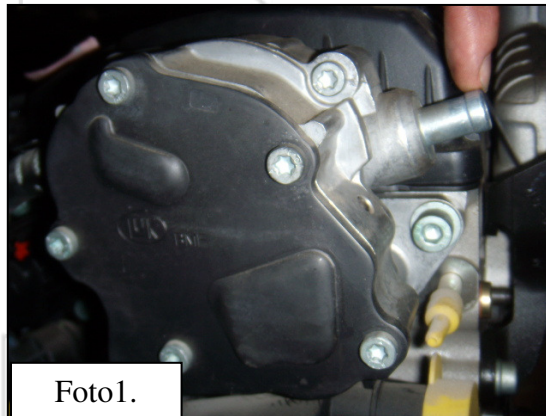
Infatti, se il raccordo di entrata, (indicato nelle Foto1), dove è posta la tubatura del servo-freno, presenta del gioco (verificabile applicando una piccola pressione con le dita) viene aspirata aria che viene immessa nel carter motore aumentando inevitabilmente la pressione al suo interno.

L'aria introdotta all'interno dello sfiato motore, impedisce il corretto ritorno dell'olio dalla turbina al blocco motore. Ciò causa l'uscita dello stesso attraversando i segmenti di scarico e di aspirazione, sembrando un problema o difetto tipico di usura del turbo.

Si consiglia, pertanto, ogni qual volta si presenta la sopra citata anomalia, di controllare il corretto funzionamento della pompa del vuoto.
