## Espulsione del tappo con fusione del corpo valvola

Problema riscontrato nelle vetture Volkswagen e Skoda con motore 1,2 litri tipo BME oppure AZQ

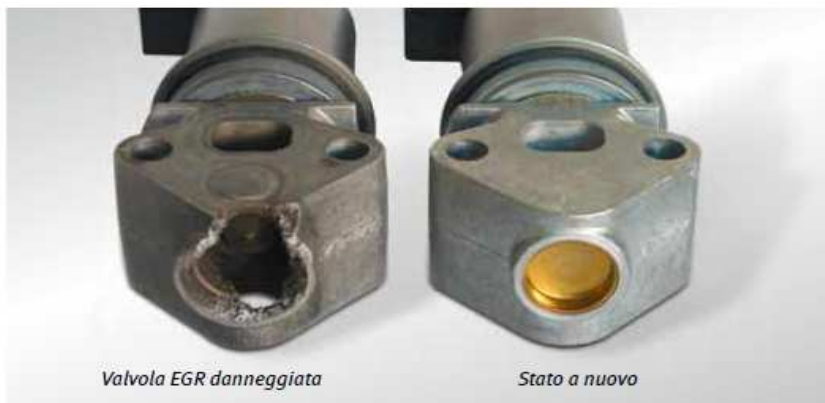
Da apposite indagini è emerso che le valvole EGR elettriche montate sono esposte a sollecitazioni termiche aumentate, in particolare in caso di marcia prolungata a pieno carico.

- Il tappo cieco nel corpo valvola perde la tenuta o si perde. Si verifica la fuoriuscita di gas di scarico.
- La valvola si deforma e non chiude completamente.
- Nel caso più estremo si possono verificare danni da fusione sulla flangia valvola.

**! Raccomandiamo vivamente che in caso di sostituzione della valvola EGR venga controllata la versione software della centralina di gestione motore:**

**● Motore Versione dati (almeno)**

BME 7000/7001

AZQ 5323 - 5329
