INDICAZIONI MONTAGGIO CSC 510001610

FABBRICANTE: VW MODELLO: TRANSPORTER T4(09/95-09/03) COD LUK: 510001610

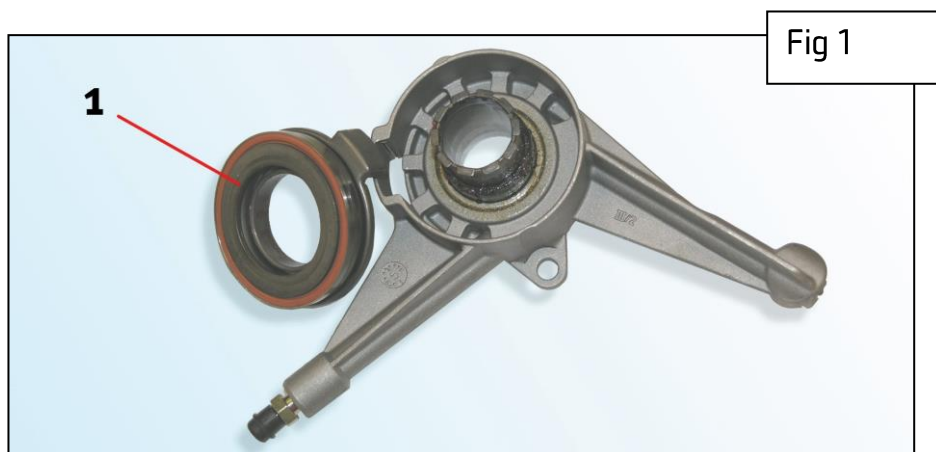
Un reggispira fuoriuscito dal dispositivo di disinnesto centralizzato può essere rimontato con inversione di lato. Tuttavia ciò determina un mancato funzionamento del dispositivo stesso, un danneggiamento della molla a diaframma del spingidisco e, con motore in funzione, rumori provenienti dalla zona del cambio.

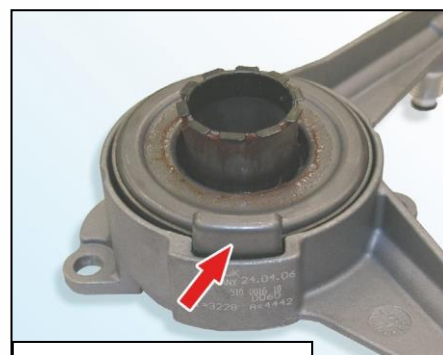
Fig 2. SBAGLIATO

- L'asta guida del cuscinetto (vedi fig.2) striscia sulla molla a diaframma.
 - Il reggispira striscia sul bordo della scatola del dispositivo di disinnesto centralizzato.
- Per evitare danneggiamenti della frizione e del cambio, nonché ulteriori riparazioni inutili, si verificare il corretto posizionamento del reggispira. (vedi fig.3)
