NOTE IMPORTANTI PER EVITARE VIBRAZIONI AL PEDALE DELLA FRIZIONE

Motore: 1.9 TDI

Codici motore: BKC, BLS, BXE

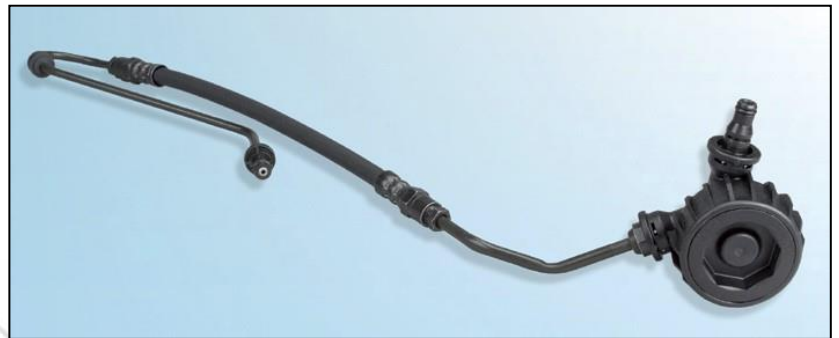
Il modulatore di frequenza impedisce al liquido idraulico del sistema di pulsare, evitando così che il pedale della frizione oscilli.

All'occorrenza, è necessario sostituire o montare a posteriori la tubazione idraulica con il modulatore di frequenza. Richiedere i rispettivi pezzi di ricambio al costruttore del veicolo.
