## SERVIZIO INFORMAZIONE

# Disallineamento delle estremità della molla a diaframma

Costruttore: PSA/Peugeot, Citroën

LuK RepSet: 623 3325 00  
623 3325 09  
623 3325 33  
601 0021 00

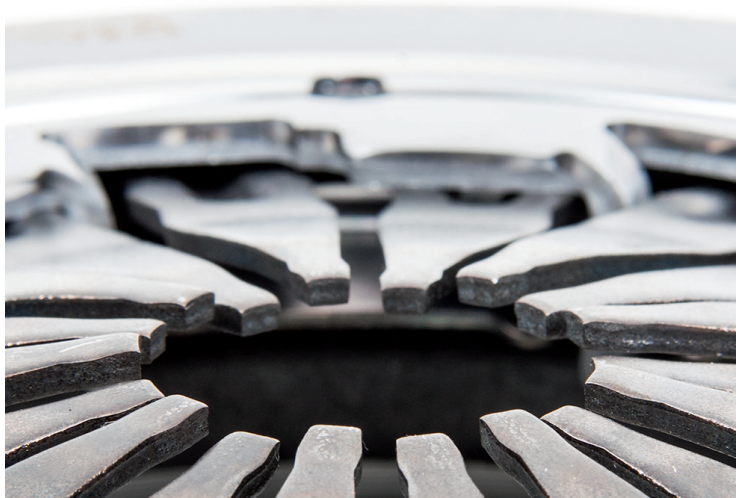
Figura 1: disallineamento delle estremità della molla a diaframma con frizione smontata

Le piastre spingidisco del RepSet LuK sopra menzionato presentano estremità della molla a diaframma disallineate se il meccanismo non è installato (figura 1). Questa caratteristica costruttiva è normale e non costituisce un difetto del componente.

Durante il montaggio della frizione la molla a diaframma si sposta nella relativa area di lavoro. Le estremità si allineano quindi per fornire adeguato funzionamento della frizione.

Tutti i componenti di un RepSet LuK sono soggetti a verifica al 100% sulla linea di montaggio. Tali componenti adempiono alle specifiche tecniche e possono essere utilizzati senza restrizioni sui veicoli indicati in catalogo.
