## FRIZIONI A TIRO

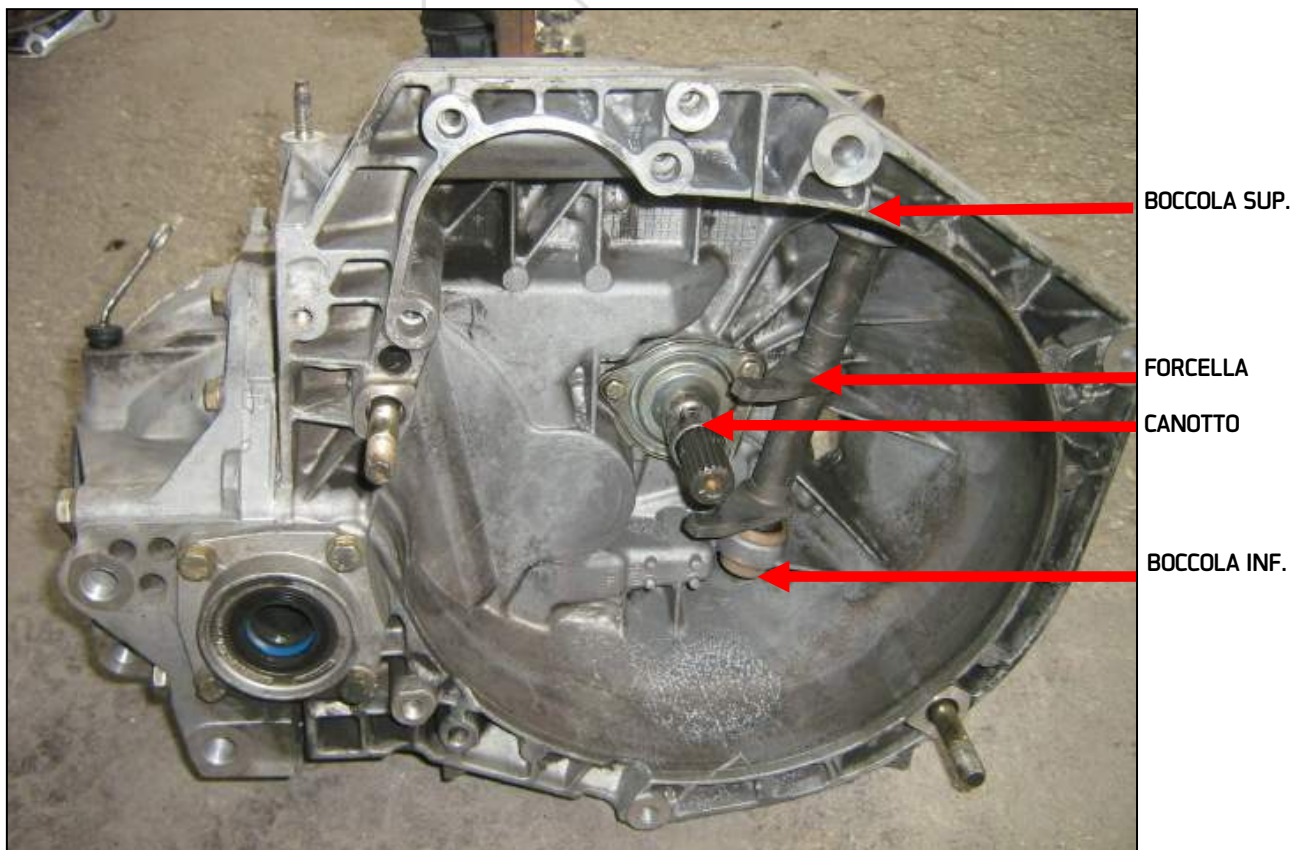
In occasione della sostituzione di una frizione a tiro è necessario verificare le condizioni dei componenti relativi alla forcella di comando cuscinetto (indicati in figura) ed eventualmente sostituirli.

Eventuali anomalie di questi componenti possono compromettere il funzionamento della frizione fino ad arrivare alla rottura del cuscinetto.

- Una eccessiva usura delle dita della forcella
- Un eccessivo gioco tra albero e boccole
- Un eccessiva usura della boccola di scorrimento
